RESOLUCIÓN NÚMERO 001 /

POR MEDIO DE LA CUAL SE DECIDE EL DEBIDO PROCESO ADELANTADA POR EL PRESUNTO INCUMPLIMIENTO DE LA ORDEN DE COMPRA N° 57317, SUSCRITA ENTRE LA FUERZA AÉREA COLOMBIANA Y EL SEÑOR FERNANDO AURELIO ÁVILA NAVARRETE, REPRESENTANTE LEGAL ALBORAUTOS S.A.S

**Asunto:** Informe sobre daños en defensa metálica instalada al vehículo Toyota Hilux con placas JKX662

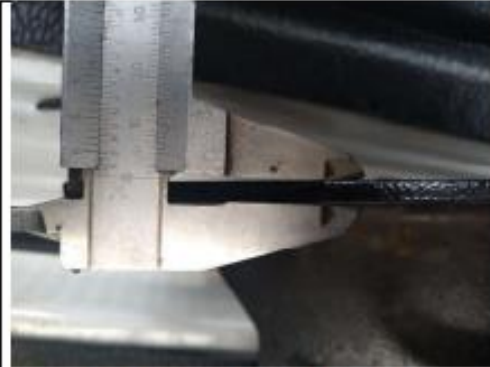
Lamina HR 4.5mm soporte winch

- a. El material utilizado para fabricar la defensa es lamina HR en espesores de 2mm y 4.5mm, siendo el material de 4.5mm el encontrado en soportes y bandeja de winch, y la lamina de 2mm en el resto de la defensa.
- b. La piel exterior que conforma la figura de la defensa está fabricada en lamina HR de 2mm. El material ideal para esta pieza es lamina HR de 3mm de espesor, siendo entonces el encontrado inferior en espesor.
- c. El cuerpo central de la defensa donde se debe anclar el winch está fabricado en lamina HR de 4.5mm de espesor. Este soporte se fabrica normalmente en lamina de 6mm de espesor, siendo entonces el encontrado inferior en espesor.
- d. Los puntos de anclaje de la defensa al chasis están fabricados en lamina HR de 4.5mm de espesor. Estos anclajes se fabrican normalmente en lámina de 6mm de espesor, siendo entonces el encontrado inferior en espesor.

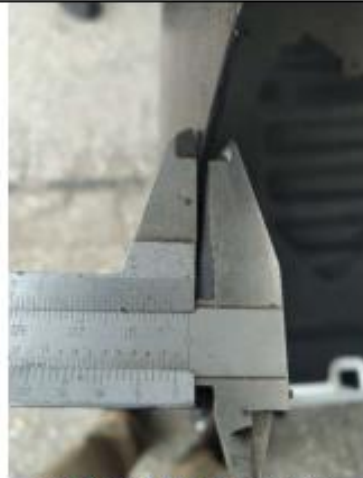
Lamina HR 2mm piel exterior

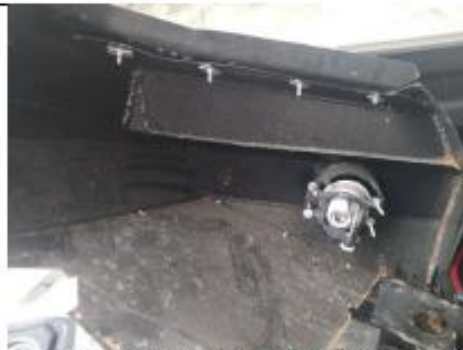
Soldaduras con abultamiento en lamina 2mm que conforma piel exterior. Construcción con piezas lisas (sin pliegues) soldadas

- b. La piel exterior que conforma la figura de la defensa está fabricada en lamina HR con soldadura MIG la cual no muestra buena penetración en el acero, ya que se evidencia abultamiento del material de aporte en las soldaduras. Por otro lado, la defensa está conformada por múltiples pedazos de lámina lisa (sin pliegues) que se unen con soldadura para dar la forma. Esto demuestra una mala practica de fabricación, pues la piel exterior de la defensa debería estar construida en solo 3 piezas de lamina plegada para dar la forma y soldadas entre sí. Los pliegues en la lamina son esenciales para aumentar la resistencia de la estructura.

2. El proceso de soldadura MIG utilizado para la fabricación de la defensa inspeccionada es adecuado, sin embargo, se evidencia abultamiento en todas las soldaduras y esto es un claro indicador de que no hubo la suficiente penetración del material de aporte durante el proceso. Por otro lado, existe un exceso de soldadura en toda la defensa, lo cual indica la ausencia de un proceso de plegado de láminas para su conformación a las figuras deseadas.

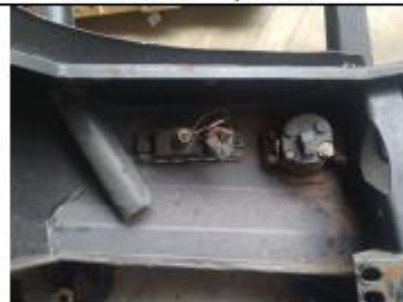
**COMPARACIÓN:** Construcción en lamina plegada, con poca soldadura; solo en unión de planos. Defensa marca TJM importada por iguana 4x4, procedencia Australia

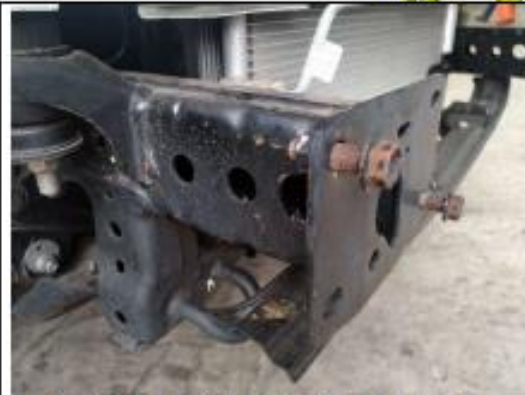
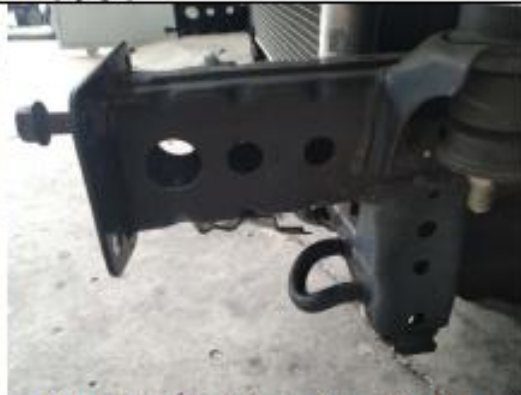
Punta de chasis derecha. Solo sujetan la defensa los dos tornillos frontales. Los que se pongan en los agujeros laterales quedan en el aire.

- e. La defensa se ancla al chasis con dos platinas atornilladas al frontal de este, una a cada punta del chasis. Y dos platinas que van al lateral, una cada punta del chasis. Las platinas frontales, si bien tienen alojamiento para 4 tornillos cada una, solo utilizan dos. Las platinas laterales tienen tres agujeros de 10mm de diámetro cada una, donde deben alojarse el mismo número de tornillos. Sin embargo, los agujeros del lateral de la punta del chasis tienen un diámetro muy superior a 10mm (15 y 25mm) de tal forma que aun si se instalan estos tornillos en los agujeros, no quedan haciendo su función en este punto.

4. Los anclajes de la defensa al chasis son insuficientes, usando solo dos de los cuatro tornillos disponibles en cada platina de sujeción frontal disponible. Los posibles puntos de anclaje laterales, si se quieren atornillar al chasis, quedan en el aire. Lo anterior por la

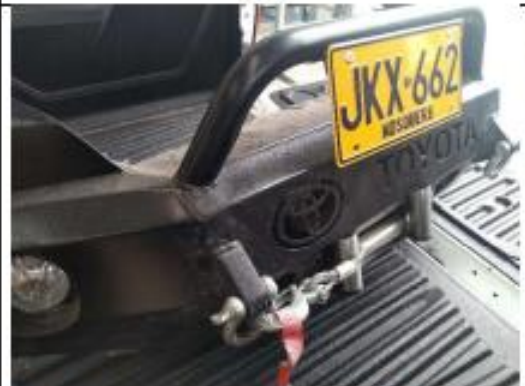
Puntos de anclaje de grilletes soldados solo a piel exterior de la defensa y grilletes sin certificación.

- f. Los puntos de enganche para grilletes que tiene la defensa en su cara frontal están hechos en lamina de 25mm de espesor y soldados directamente a la lamina HR de 2mm que conforma la piel exterior de este. En la parte interna no hay ningún refuerzo ni pieza que enlace estos puntos de enganche de grillete al chasis, de tal forma que si son sometidos a algún esfuerzo, se arrancarían del punto donde se encuentran soldados.

- a. Los accesorios de la defensa, más precisamente los grilletes, no son certificados. De tal forma que es imposible saber su capacidad de carga máxima y estos podrían fallar en una operación de rescate del vehículo.

5. Los puntos de anclaje de grilletes están soldados solo a la superficie exterior de la defensa y carecen de integridad estructural. Adicionalmente a ellos se fijan grilletes sin certificación de resistencia. Ambas condiciones son un peligro inminente para los operarios del vehículo, ya que se desprenderían de su puesto en caso de ser utilizados para remolcar el vehículo.

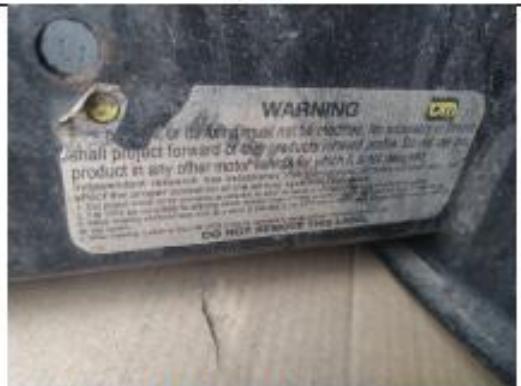
**COMPARACIÓN:** Etiqueta de conformidad funcionamiento Airbags. Defensa marca TJM importada por iguana 4x4, procedencia Australia

La defensa la traen desmontada del vehículo y se desconoce la marca, fabricante y/o proveedor de esta. Tampoco se encuentra información sobre la compatibilidad o conformidad de la defensa con los sistemas de seguridad pasiva del vehículo, más precisamente del sistema de bolsas de aire (Airbags).
