FORMATO INFORME DE SUPERVISIÓN  
BIENES Y SERVICIOS EN GENERAL

**OBJETO DEL CONTRATO:** ADQUISICIÓN DE UNA (01) CAMIONETA PICK UP, DOBLE CABINA 4X4 DIÉSEL, CON DIFERENTES ADECUACIONES PARA SER ASIGNADA A RADAR A CARGO DEL CACOM-3 DE LA FAC

Asunto: Solicitud hacer efectiva póliza en el ítem CALIDAD Y CORRECTO FUNCIONAMIENTO DE LOS BIENES orden de compra 57317.

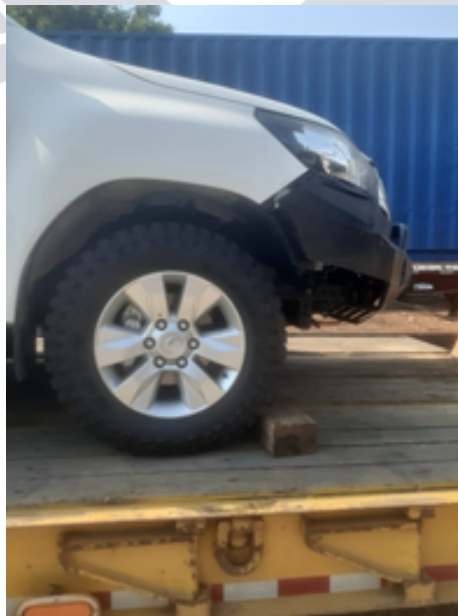
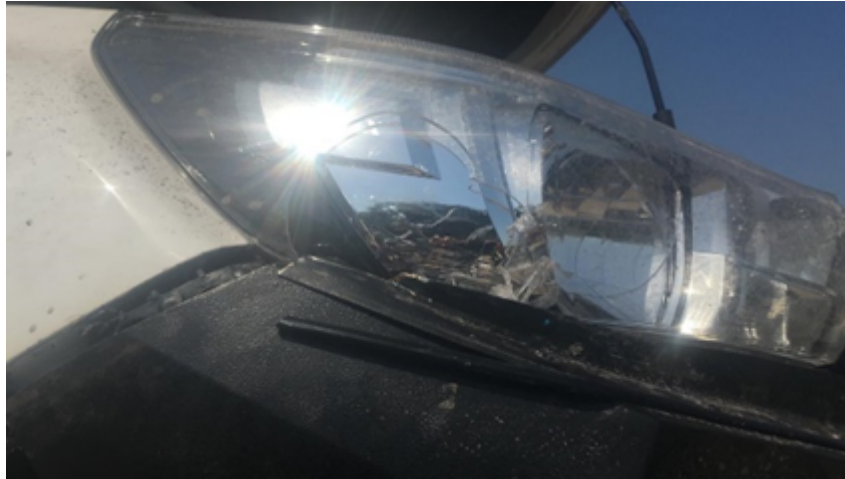
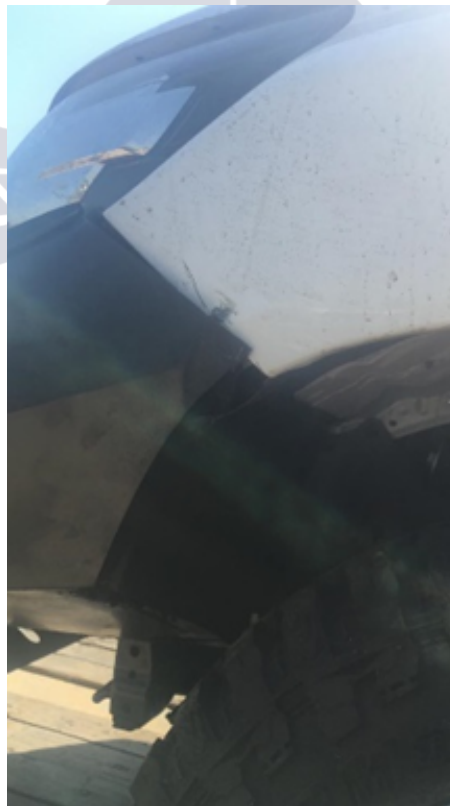
Se observa que el wincher fue instalado en el bomper y no al chasis del vehículo, ocasionando que en el desplazamiento por la inercia del vehículo este tuviera movimientos y el bomper se corriera hacia adelante afectando las siguientes partes de la camioneta:

- Farolas delanteras
- Guardabarros delanteros (Externa e internamente)
- Persiana
- Conexiones eléctricas de luces (exploradoras y principales)
- Bomper
- El vehículo presenta fallas en el encendido
- Partes que no se observan a simple vista

Se adjunta registro fotográfico de las averías que se alcanzan a observar:

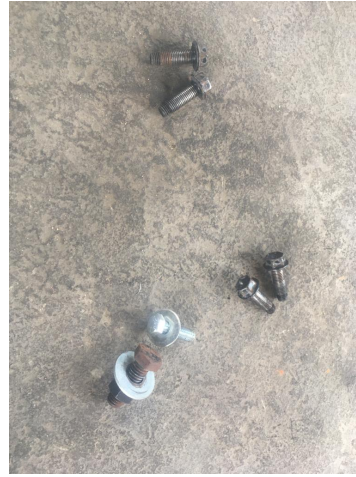
El bomper estaba asegurado de solo de (06) tornillos

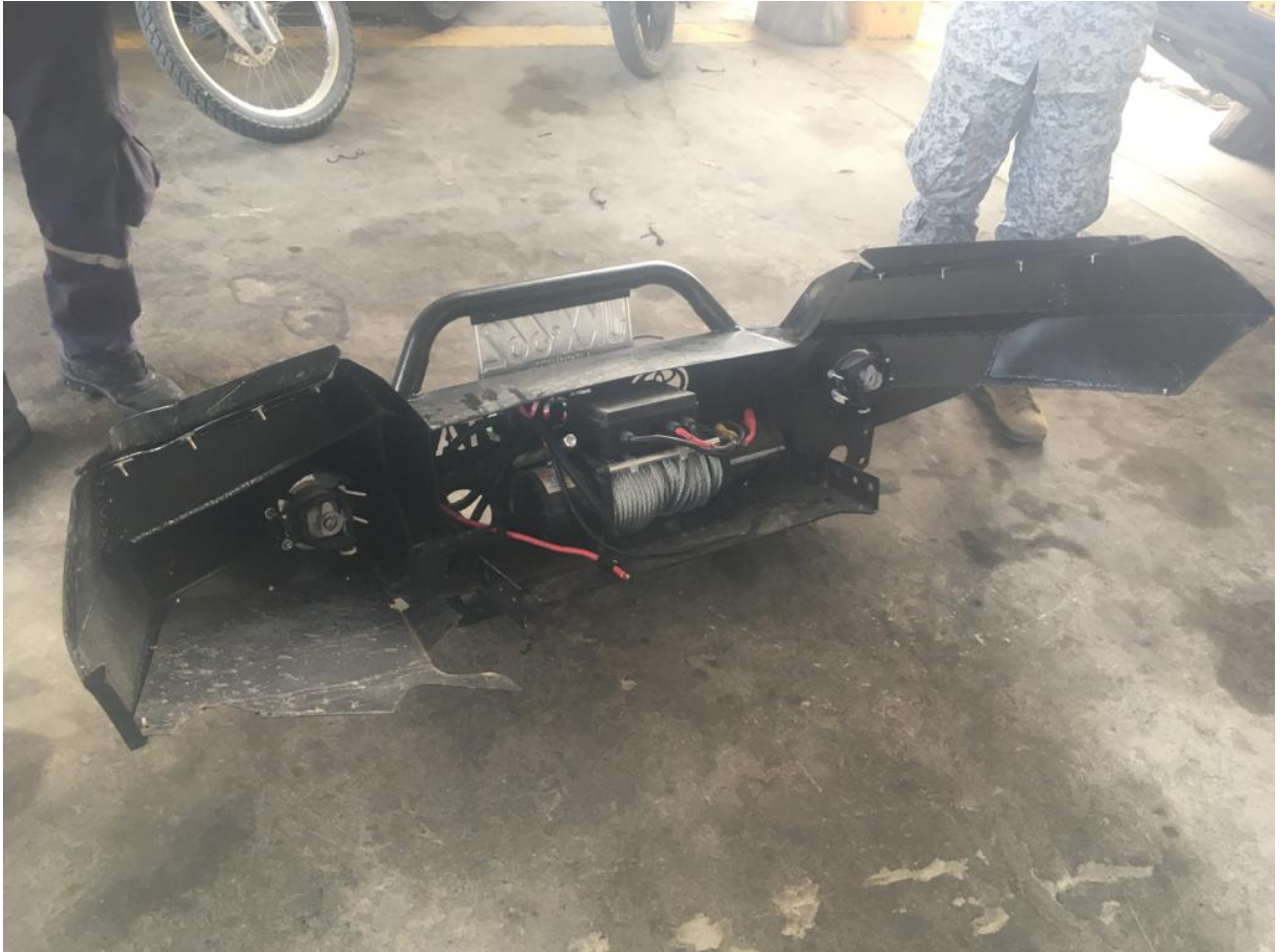
Una vez desinstalado el bomper se puede confirmar que el winche está sujeto a él y no al chasis del vehículo como debe ser.
