INFORME DE LEY – CONTROL INTERNO

INFORME DE SEGUIMIENTO AL CUMPLIMIENTO DE LA NORMA NTC 6047:2013 Y SU ANEXO TECNICO POR PARTE DE LA ANCP - CCE

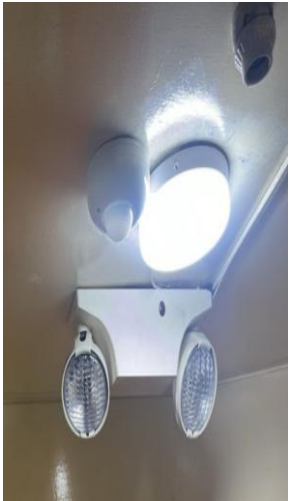
Aspectos de gestión y mantenimiento	x			El edificio donde funciona la ANCP-CCE en los pisos 8, 10, 17, 23 y 30, no cuentan con luces estroboscópicas, sistemas de sonido o diseños de ingeniería en caso de incendios. Sin embargo, se cuenta con luminarias tipo mickey mouse en caso de apagones y estas funcionan con sistemas de reserva de energía para garantizar la visibilidad en caso de emergencia. Así mismo, la ANCP- CCE tiene un " <i>plan de emergencias</i> ", para operar bajo la coordinación del SISO y los brigadistas de la ANCP-CCE y del edificio. El edificio cuenta con una salida de emergencia por escaleras presurizadas con puertas sin cerraduras y sin obstáculos para facilitar la salida de las personas en caso de emergencia. La administración del edificio cuenta con sistemas de iluminación y acústicas para la evacuación de las personas.

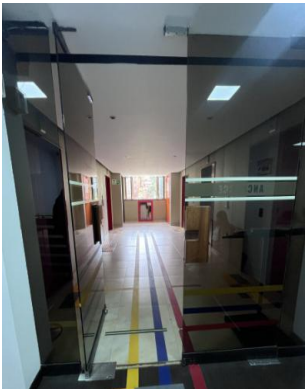
Puertas y ventanas	X			El edificio dispone de puertas giratorias y de una puerta destinada al acceso de personas con movilidad reducida con pasamanos. La entidad cuenta con puerta de acceso en vidrio debidamente señalizada, así como puertas corredizas en salas de juntas y manijas tipo "D" o de palanca en los baños. Las ventanas se ubican a menos de un metro de altura y cuentan con cerraduras que permiten su apertura con una sola mano. Para este aspecto se toman evidencias del área de ingreso, dado que el vestíbulo se encuentra en la misma zona.

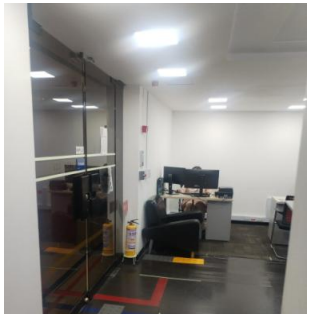
Superficies de pisos y paredes	X		<p>Los pisos del nivel 17 son antideslizantes al tratarse de tapete; por su parte, la sala de atención al ciudadano y la recepción cuentan con piso vinílico café que contrasta adecuadamente con las paredes blancas mate, lo que favorece la iluminación sin generar reflejos que afecten la movilidad de los usuarios. Para este aspecto se toman evidencias del área de ingreso, dado que el vestíbulo se encuentra en la misma zona.</p>

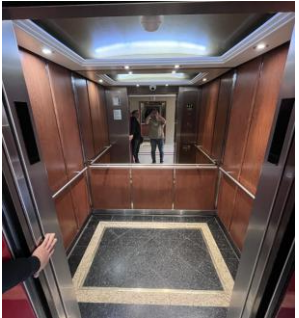
Circulación vertical	X		<p>El edificio cuenta con siete ascensores para pasajeros que cumplen con las condiciones de amplitud, soportes, pasamanos, contraste, iluminación, espacio de acceso y espejos. Adicionalmente, dispone de escaleras en todo el edificio que facilitan la circulación y salida. Para este aspecto se toman las mismas evidencias del vestíbulo, dado que la zona de información se encuentra en la misma área.</p>

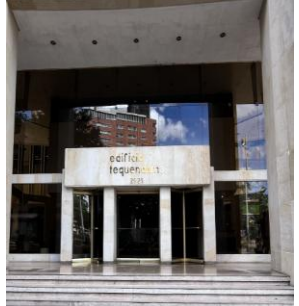
Puertas y ventanas	X		<p>El edificio cuenta con puertas giratorias y una puerta para el acceso de personas con movilidad reducida con pasamanos. La entidad dispone de puerta de acceso en vidrio debidamente señalizada, puertas corredizas en salas de juntas y manijas tipo "D" o de palanca en los baños. Para este aspecto se toman las mismas evidencias del vestíbulo, dado que la zona de información se encuentra en la misma área.</p>

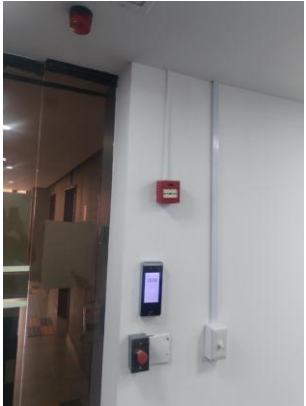
Equipos, controles e interruptores	e	X	<p>Los equipos, controles e interruptores se encuentran a una altura accesible para personas en silla de ruedas. En la recepción, el interruptor graduable de luz es de color negro, generando contraste con las paredes blancas; no obstante, su uso está restringido al personal asignado. Las manijas de las puertas son tipo "D" en el acceso a la sala de atención al ciudadano y de palanca en los baños. Para este aspecto se toman las mismas evidencias del vestíbulo, dado que la zona de información se encuentra en la misma área.</p>

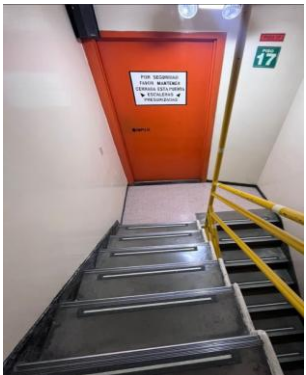
Aspectos de gestión y mantenimiento		X	<p>La entidad no cuenta con luces estroboscópicas ni sistemas de sonido o diseños de ingeniería para incendios; sin embargo, dispone de un plan de evacuación y el edificio cuenta con salidas de emergencia mediante escaleras presurizadas, con puertas sin cerraduras ni obstáculos. Estas áreas cuentan con sistemas de iluminación y señalización acústica para la evacuación. Para este aspecto se toman las mismas evidencias del vestíbulo, dado que la zona de información se encuentra en la misma área.</p>

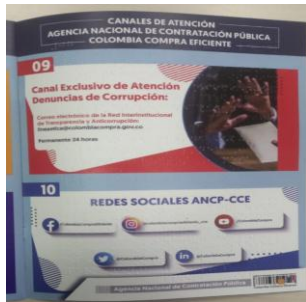
Generalidades de orientación e información		X	<p>El esquema de planificación se encuentra en revisión; la señalización de ubicación y senderos guiados presenta cumplimiento parcial. El contraste visual se cumple en la señalización, pero requiere medición técnica, al igual que la selección de colores y la iluminación. Por su parte, la información visual, audible y táctil no se cumple.</p>	<p style="text-align: center;">N/A</p>
Señalización		X	<p>El edificio cuenta con señalización en braille en los ascensores y, al interior de la entidad, con señalización en piso, señales en braille para baños, un mapa general y tablas con información de los canales de atención. Para este aspecto se toman evidencias del vestíbulo, dado que la zona de información se encuentra en la misma área. En 2025 se adelantaron gestiones para actualizar la señalización conforme a la Norma Técnica.</p>

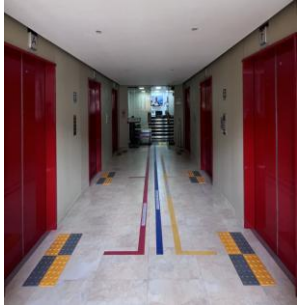
Circulación vertical	X			Aunque la recepción del piso 17 no presenta diferentes niveles, el acceso se realiza mediante los siete ascensores del edificio, los cuales cumplen con las condiciones normativas. Adicionalmente, cada piso dispone de escaleras con puertas sin llave que facilitan el acceso y la salida. Para este aspecto se toman las mismas evidencias de la zona de información, dado que la zona de radicación y correspondencia se encuentra en la misma área.

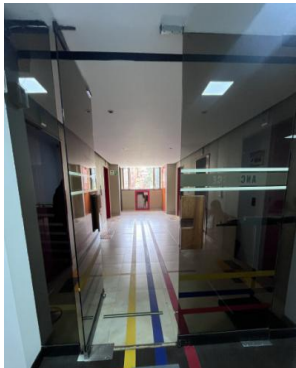
Organizadores de filas			X	Dado el bajo volumen de atención presencial, no se requiere mobiliario para la organización de filas en la ANCP-CCE.	N/A
Indicación visual de las áreas vidriadas	X			La ANCP-CCE cuenta con puerta de acceso en vidrio al piso 17, debidamente señalizada con cintas y reflectivos a las alturas establecidas, así como puertas de la sala de atención al ciudadano también en vidrio con señalización inferior y reflectiva para su adecuada identificación. Las puertas disponen de manijas en forma "D". Para este aspecto se toman las mismas evidencias de la zona de información, dado que la zona de radicación y correspondencia se encuentra en la misma área.

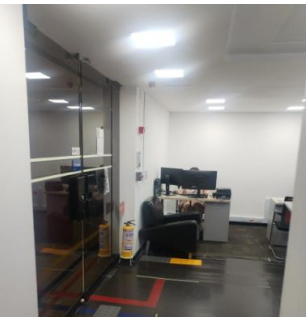
Módulos de atención de pie o sentado. Áreas de recepción, mostradores, escritorios y oficinas de venta de tiquetes	X		Las áreas de radicación de documentos y la ventanilla única cumplen con los requisitos de módulos de atención, tanto de pie como sentado, incluyendo recepción, mostradores y escritorios.	 
Superficies de pisos y paredes	X		El piso en la recepción y punto de información y radicación es de material vinílico, el cual no es antideslizante; no obstante, la entidad implementó cinta antideslizante fotoluminiscente para mitigar riesgos de caídas y mejorar la señalización. Las paredes son de color blanco mate, lo que favorece la iluminación sin generar reflejos que afecten la movilidad. Para este aspecto se toman las mismas evidencias de la zona de información, dado que la zona de radicación y correspondencia se encuentra en la misma área.	 
Contraste visual	X		Las paredes en la sala de información, radicación y correspondencia son de color blanco mate, lo que genera contraste con el piso y el mobiliario; no obstante, se requiere un estudio técnico para verificar su cumplimiento frente a lo exigido por la Norma Técnica Colombiana NTC 6047. Para este aspecto se toman las mismas evidencias de la zona de información, dado que la zona de radicación y correspondencia se encuentra en la misma área.

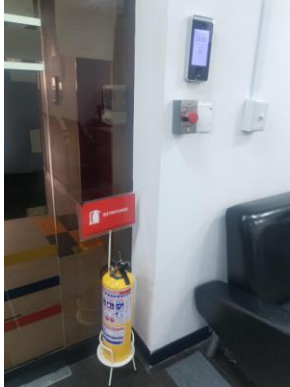
Equipos, controles e interruptores	X		<p>Los equipos, controles e interruptores se encuentran a una altura accesible para personas en silla de ruedas. En la recepción, el interruptor graduable de luz es de color negro, generando contraste con las paredes blancas; no obstante, su uso está restringido al personal asignado. Las manijas de las puertas son tipo "D" en el acceso a la sala de atención al ciudadano y de palanca en los baños. Para este aspecto se toman las mismas evidencias de la zona de información, dado que la zona de radicación y correspondencia se encuentra en la misma área.</p>

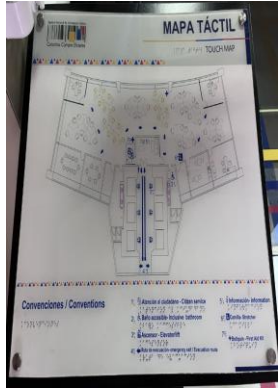
Generalidades de orientación e información	X		<p>El esquema de planificación está en proceso de revisión y la señalización de ubicación y senderos guiados presenta un cumplimiento parcial. El contraste visual cumple en la señalización, aunque requiere validación mediante medición técnica, al igual que la selección de colores y la iluminación. En cuanto a la información visual, audible y táctil, no se evidencia cumplimiento.</p>	<p style="text-align: center;">N/A</p>
Señalización	X		<p>El edificio dispone de señalización en braille en los ascensores y, al interior de la entidad, de señalización en piso, señales en braille para baños, un mapa general y tablas con información de los canales de atención. Para este aspecto se toman evidencias de la zona de información, dado que la zona de radicación y correspondencia se encuentra en la misma área. Durante 2025 se adelantaron gestiones para cotizar la actualización de la señalización institucional, incorporando los nuevos logos y manteniendo los requerimientos normativos.</p>

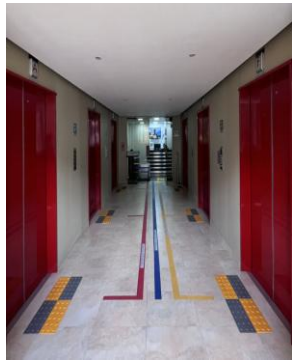
Circulación vertical	X			En el piso 17 no se presentan desniveles en la zona de recepción; sin embargo, la movilidad vertical se realiza a través de los siete ascensores del edificio, los cuales cumplen con las condiciones establecidas. De igual forma, cada nivel cuenta con escaleras con puertas sin cerradura que permiten una evacuación ágil. Para este aspecto se toman como referencia las evidencias de la zona de radicación y correspondencia, dado que el hall de espera se encuentra en la misma área.

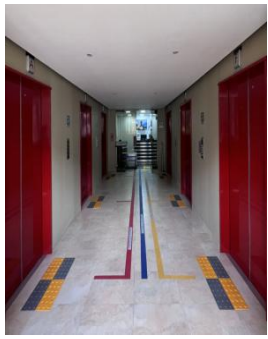
Superficies de pisos y paredes	X		En la recepción y punto de información y radicación, el piso es vinílico y no antideslizante; no obstante, se implementó cinta antideslizante fotoluminiscente para reducir riesgos y reforzar la señalización. Las paredes en color blanco mate favorecen la iluminación sin generar reflejos que afecten la movilidad. Para este aspecto se toman las mismas evidencias de la zona de información, dado que la zona de radicación y correspondencia se encuentra en la misma área.

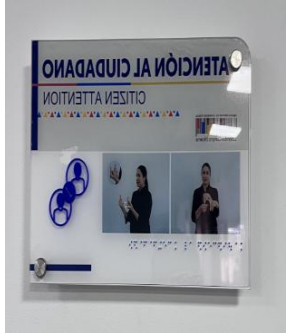
Generalidades de orientación e información		X	El esquema de planificación está en revisión. La señalización de ubicación y senderos guiados cumple de manera parcial; el contraste visual se cumple en la señalización, pero requiere medición técnica, al igual que la selección de colores y la iluminación. La información visual, audible y táctil no cumple con los requerimientos.	N/A
Señalización	X		Al interior de la entidad se cuenta con señalización en el piso a la salida de los ascensores, señales en braille para los baños, un mapa general al ingreso y tablas con información de los canales de atención. Para este aspecto se toman las mismas evidencias de la zona de radicación y correspondencia, dado que el hall de espera se encuentra en la misma área. En 2025 se iniciaron gestiones para actualizar la señalización de la agencia, incorporando nuevos logos y cumpliendo los requerimientos

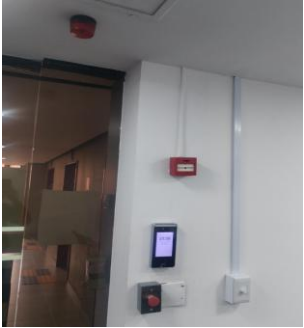
Sistemas de acceso de seguridad	X		La entidad cuenta con controles de acceso; el edificio dispone de seguridad, recepción y un sistema biométrico que permite el ingreso de personas con discapacidad, incluidas aquellas en silla de ruedas. A su vez, la ANCP-CCE cuenta con acceso mediante reconocimiento facial, huella y tarjeta RFI, puertas accesibles, atención en la recepción y botón de pánico para apertura en emergencias. Estos sistemas también están instalados en cuartos técnicos de acceso restringido.

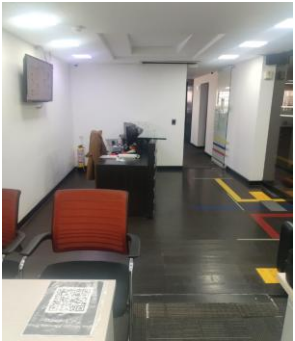
Superficies de pisos y paredes	X		El módulo de atención al ciudadano cuenta con piso vinílico (igual al de recepción, información y radicación), no antideslizante; no obstante, se implementó cinta antideslizante fotoluminiscente para mitigar riesgos. Las paredes en blanco mate favorecen la iluminación sin generar reflejos. Para este aspecto se toman las mismas evidencias de la zona de información, dado que la zona de radicación y correspondencia se encuentra en la misma área.

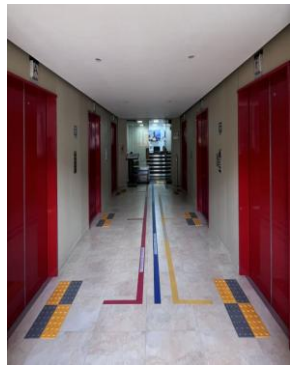
Circulación Vertical	X			Al ubicarse en el piso 17, el acceso a la sala de atención al ciudadano se realiza mediante siete ascensores del edificio, así como por escaleras para la circulación vertical. No obstante, al interior de la entidad no se requieren estos mecanismos, dado que se desarrolla en un único nivel sin desniveles. El edificio cuenta con rampas de acceso y no dispone de salvaescaleras. Para este aspecto se toman evidencias del área de ingreso, dado que el vestíbulo se encuentra en la misma zona.

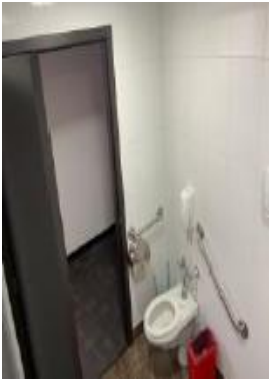
Requisito	C	NC	N/A	Observación	Evidencia
Cuartos de baño e instalaciones sanitarias	X			La entidad dispone de un baño para personas con movilidad reducida, equipado con sanitario, lavamanos, grifos automáticos, barras de apoyo y papel higiénico de fácil acceso; la puerta abre hacia adentro sin obstrucciones y cuenta con manija tipo palanca, aunque no dispone de sistema de alarma o emergencia. Adicionalmente, cada piso cuenta con baños para hombres y mujeres, dotados con dos baterías sanitarias y dos lavamanos, con dispensadores accesibles y grifería automática de bajo consumo.

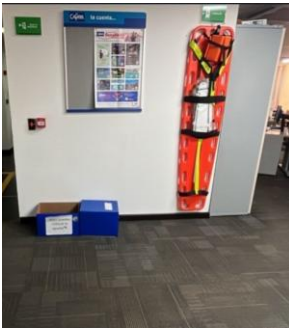
Requisito	C	NC	N/A	Observación	Evidencia
Seguridad y protección contra emergencias y evacuación para todos	X			La Agencia, a través del Grupo de Talento Humano, implementa y cumple la política de Seguridad y Salud en el Trabajo, así como los planes de prevención y atención de emergencias. Asimismo, cuenta con brigadistas por cada piso del edificio y realiza capacitaciones periódicas en seguridad y atención de emergencias con la ARL. Se adjunta el informe del simulacro distrital de evacuación 2025 y el consolidado de evidencias de la gestión de brigadistas.
